2023年電気学会産業応用部門大会

コロナ放電検出UVカメラ

紫外線カメラ及びその放電可視化監視システム

UV Camera and its Discharge Visualization Monitoring System

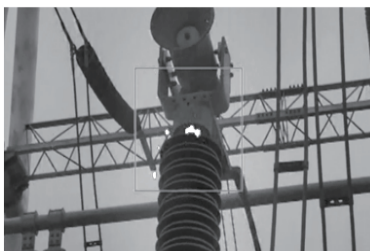
汚損放電

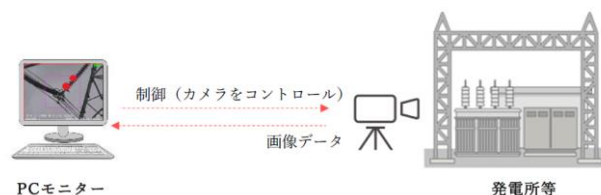
Fig. 3. 放電可視化監視システム

Fig.3 に固定式の遠隔監視制御システムを示す。使用場所は、発電所、変電所、高電圧試験所、鉄道などである。それらの観測箇所には1台または複数台の UV カメラを設置し、遠隔地からカメラを回転させ、制御することができる。同時に、カメラから画像やビデオデータを遠隔地の PC に送信し、PC でリアルタイムでコロナ放電の有無を監視できる。また、本システムには、コロナ放電の自動認識、定量分析により自動警告機能、自動レポート作成機能もある。
